# Devolución de resultados

Trabajo Final de Graduación  
Tesis

## Disponibilidad hídrica en las subcuencas de las quebradas Güitite, Morazán y Las Hayas Región Central, Costa Rica

Presentado por: José Ignacio Alvarado Espinoza  
Atenas, Costa Rica

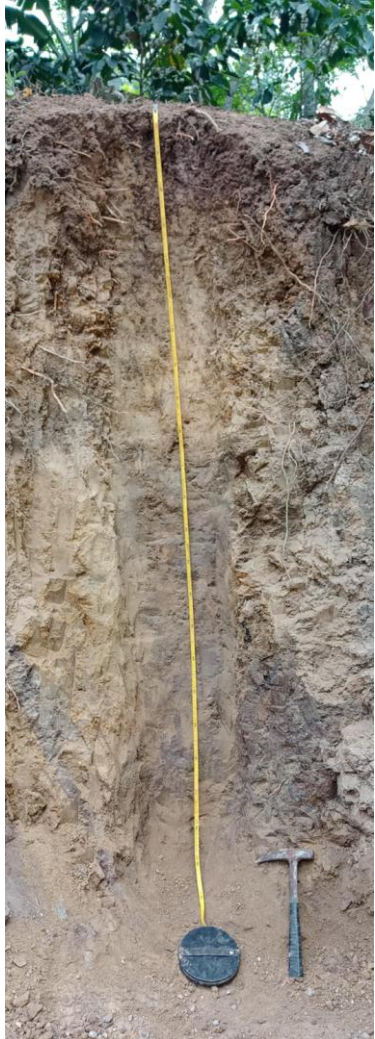
Perfil 1

Horizontes del perfil del suelo		
		P1h1	P1h2	P1h3
Profundidad (cm)		0 - 36	36 - 96	96 - 230
Análisis textural	Arena (%)	54,00	42,94	59,02
	Arcilla (%)	23,96	17,24	8,94
	Limo (%)	22,04	39,82	32,04
	Clase textural	Franco arcillo arenoso	Franco	Franco arenoso
Densidad aparente (g/cm³)		1,16	1,19	1,20
Color	Nombre	pardo amarillento	pardo amarillento claro	pardo
	Código Munsell	10YR 5/4	10YR 6/4	10YR 5/3
Humedad en el suelo	Capacidad campo (CC)	44,53	40,23	38,78
	Punto Marchitez Permanente (PMP)	38,42	25,09	24,64
	Agua disponible (%)	6,11	15,14	14,14

**% Agua disponible:  
11,18%**

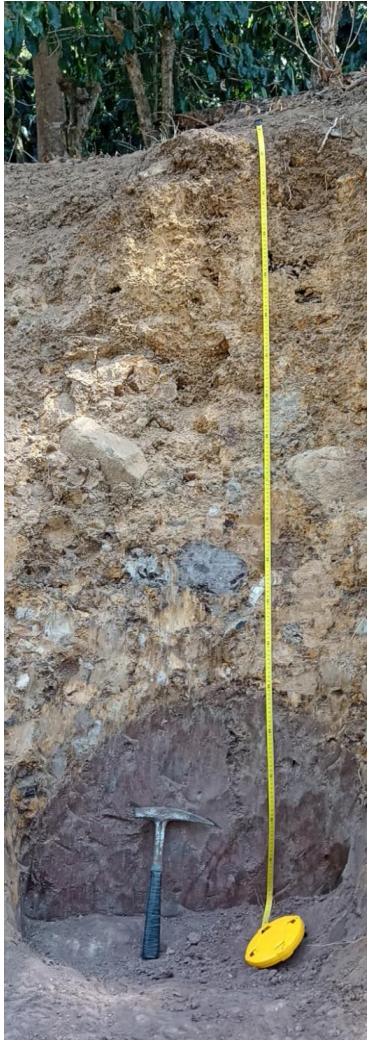
## Perfil 2

Horizontes del perfil del suelo		
		P2h1	P2h2	P2h3
Profundidad (cm)		0 - 78	78 - 145	145 - 202
Análisis textural	Arena (%)	51,36	63,92	39,12
	Arcilla (%)	23,00	16,18	30,06
	Limo (%)	25,64	19,90	30,82
	Clase textural	franco arcillo arenoso	franco arenoso	franco arcilloso
Densidad aparente (g/cm³)		1,10	1,27	1,06
Color	Nombre	pardo amarillento claro	amarillo pardusco	pardo
	Código Munsell	10 YR 6/4	10 YR 6/6	7,5 YR 4/2
Humedad en el suelo	Capacidad campo (CC)	33,7	36,39	41,25
	Punto Marchitez Permanente (PMP)	23,05	29,24	26,21
	Agua disponible (%)	10,65	7,15	15,04

**% Agua disponible:  
10,9%**
